CUENCA DEL CAMPIAZO

1. CARACTERÍSTICAS GENERALES DE LA CUENCA

2. ANALISIS DE PRESIONES

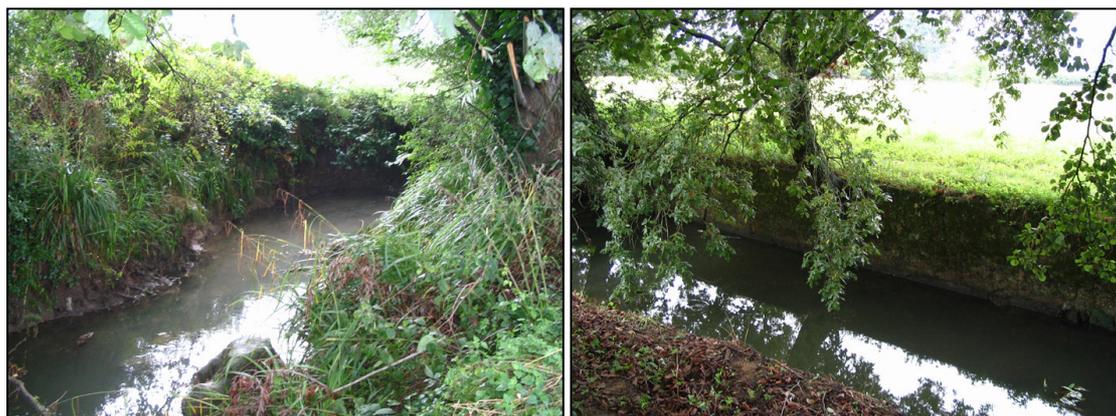
En el resto del curso alto del Campiazo continúan las presiones sobre la continuidad (4 puentes, 2 vados y 1 azud), sobre el régimen hidrológico (1 detracción de caudal) y sobre la calidad del medio, destacando en relación con estas últimas, el vertido de una depuradora que deteriora de forma apreciable la calidad del agua antes de Hazas de Cesto (Figura 4.48). No obstante, lo más relevante es una fijación de margen situada en esta población que, aunque es corta, se considera de alta afección (Fig.3).

Figura 3. Zona del vertido de la depuradora y encauzamiento en Hazas de Cesto.

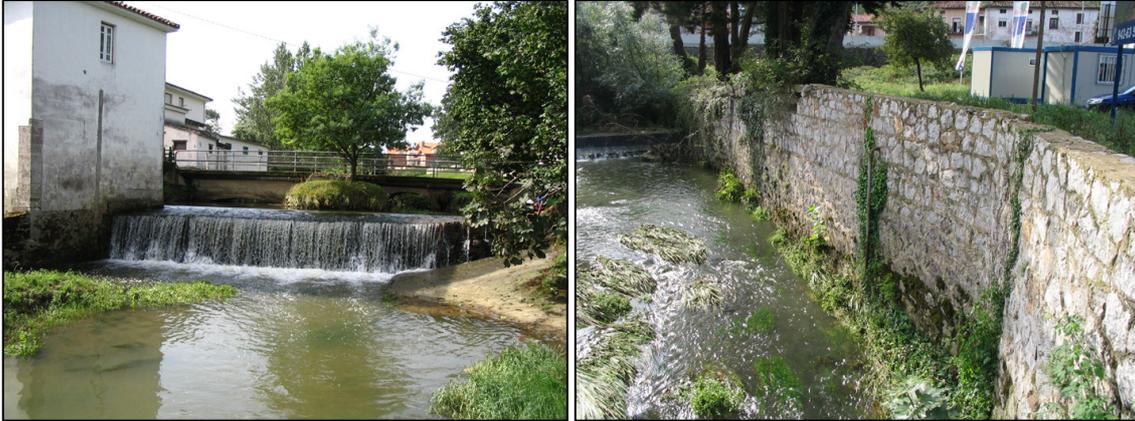
En su tramo medio, el río atraviesa el término de Beranga, en el que se localizan la mayoría de las presiones del tramo. Destacan en número las alteraciones en la continuidad, con 15 puentes (9 localizados en Beranga) y 3 azudes (de los cuales 2 destacan por su alta afección) (Figura 4). El segundo aspecto importante corresponde a las alteraciones sobre la calidad del medio, habiéndose registrado 3 pequeños vertederos y 2 vertidos de aguas residuales urbanas. En relación con estas alteraciones, cabe indicar que uno de los citados vertederos, con materiales contaminantes, genera un lixiviado que vierte directamente al medio acuático.

Las fijaciones de márgenes en este término alteran notablemente el cauce del río, no sólo por su número (4) sino también por su grado de afección, ya que se trata de muros de escollera de 90° de pendiente y, en algunas ocasiones, de hasta 3 m de altura, los cuales cercan el río casi por completo en alguna de sus márgenes, separando así las edificaciones del cauce del río (Figura 4). En todo caso, hay que resaltar que el Campiazo es el río menos intervenido con este tipo de estructuras, con apenas 200 m encauzados en el conjunto del río.

Figura 4. Azud y encauzamiento del río Campiazo a su paso por Beranga.
